檜原湿原における自然再生と保全の取り組み —昭和中期の湿原再生を目指して—

有限会社熊本植物研究所 代表取締役 佐藤 千芳

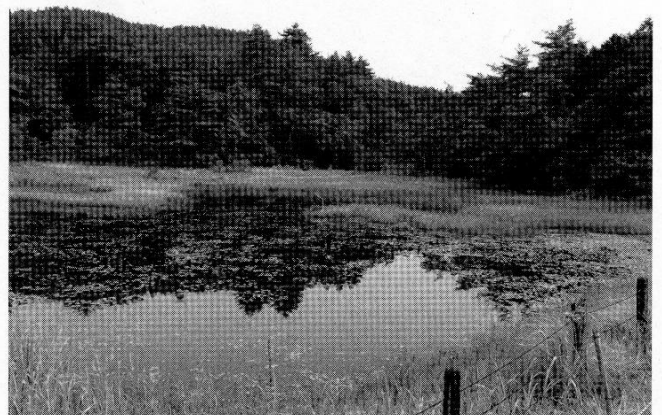
写真1 檜原湿原（北地区湿地全景）

かしぼる
檜原湿原は佐賀県北部（唐津市）に位置し、標高590m付近に広がる花崗岩質丘陵地帯の谷部に形成されている。モウセンゴケやミミカキグサ類などの小型の食虫植物が多く生育する貧栄養の低茎群落から、チゴザサ、マアザミを中心とする中茎群落、ヨシ、マコモを中心とする高茎群落まで、湿生植物群落の連続的な変化が見られる。また、その中にはミツガシワ、サギソウ、トキソウやハッチョウトンボ、モートンイトンボ等の希少性の高い特殊な動植物が多く生育・生息している。景観的にも優れ、九州屈指の湿原として広く知られ、夏季を中心に多くの来訪者がある（図1・写真1）。
